<b>PROJE ADI</b>	VETRO CITY RESİDENCE
<b>KONU ve TARİH</b>	<b>2015-2016 ve 2017 OCAK-ŞUBAT AYLARI FAALİYET RAPORU</b>

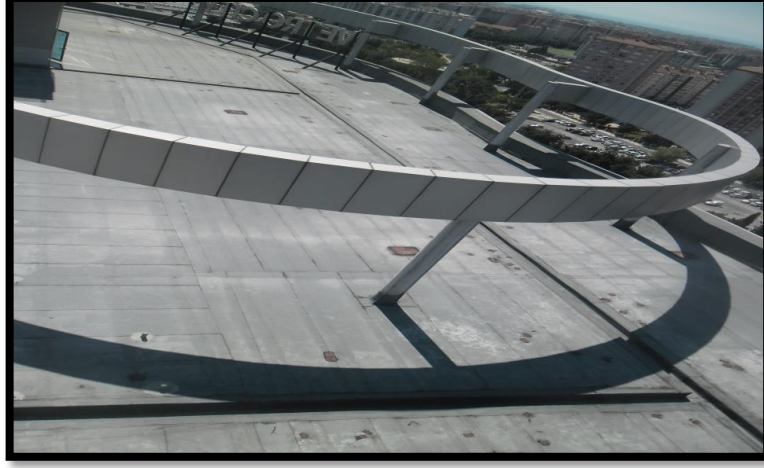
- Çatı izolasyonu yaptırılmıştır.

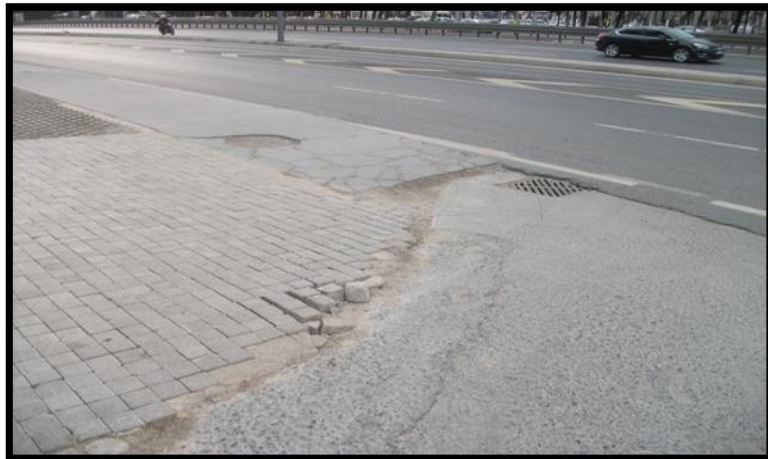
- Kar yağışının aşırı olması sebebi ile depoda kar tuzu azalmış bu nedenle "SR Tuz" dan % 33 oranında özel iskonto ile 2000 kg. tuz alımı yapılmıştır.
- E5 girişi araçların rahat giriş yapmasına uygun hale getirilmiştir.

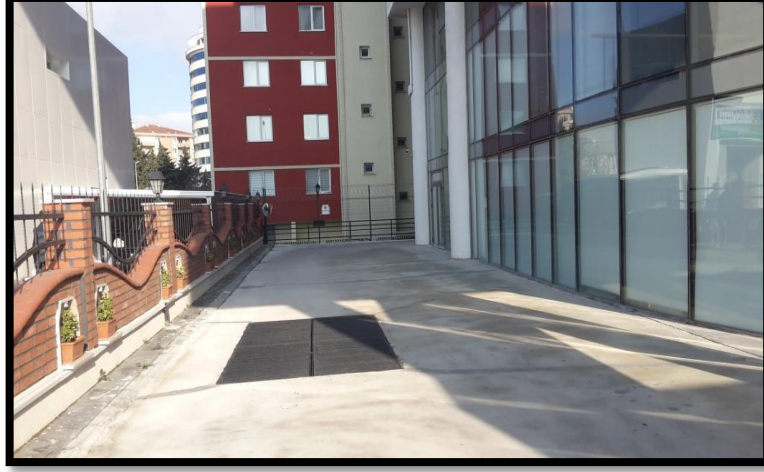
- Otopark girişinin betonla izolasyonu yaptırılmıştır.

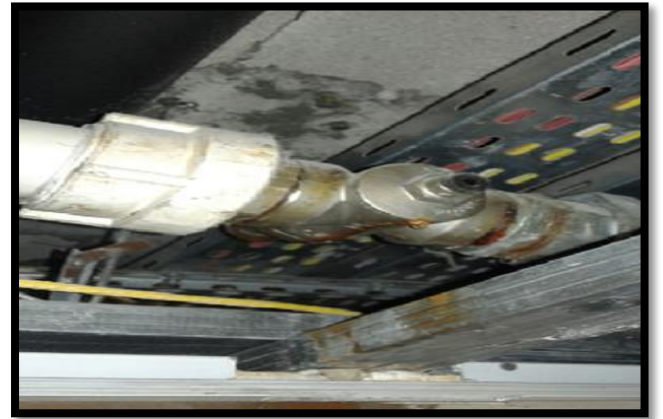
- Bir Elektrik Teknisyeni ve bir Mekanik Teknisyeni olarak 2 kişilik teknik ekiple hafta içi 08.00-18.00, Cumartesi 08.00-14.00, saatlerinde hizmet verilmektedir. Günlük check-list ile her yer kontrol edilmektedir.
- Sorumluluk alanları, garajlar, hidroforlar, jeneratörler, asansörler, kazan daireleri, uydu sistemleri, kameralar ve kayıt cihazları, haberleşme ve elektrik panoları, soğutma sistemleri (Chiller Grubu) ortak alandaki tüm elektrik ve elektronik aydınlatma ve zayıf akım araçlar ile mekanik cihazlardır.
- 3 – 4 ve 5 nci katlara ait su basınç düşürücüleri delinip su akıttığı için 5 adet alınarak p değiştirilmiştir.

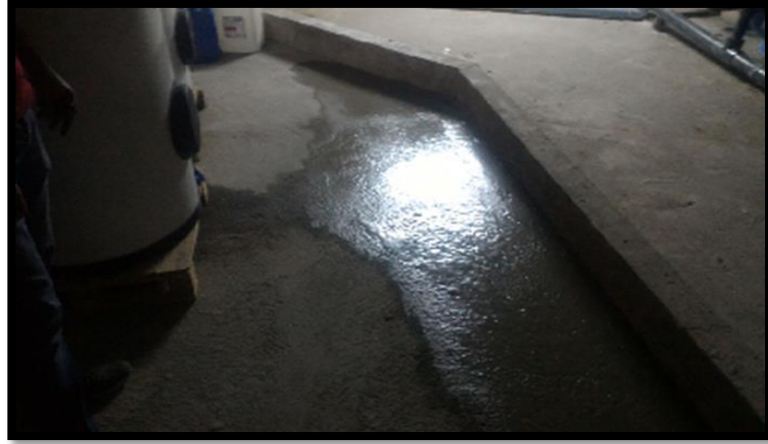
- Ortak alanlarda arızalanan ampuller tasarruflu led ampuller ile değiştirilmektedir.
- A ve B blok Soğutma Chiller ünitelerine kış mevsiminde donmaya karşı 10 lt. antifriz doldurulmuştur.
- 7. Katta bulunan spor salonunun havuz makine dairesindeki brülör tankından oluşan su sızıntısı nedeniyle 5. Kat 131 no.lu dairenin tavanından su damladığı tespit edilip aynı gün spor salonunun teknikerine su sızdıran vana tamir ettirilerek önünde biriken alana kristalize yalıtım şapı döktürülmüştür.

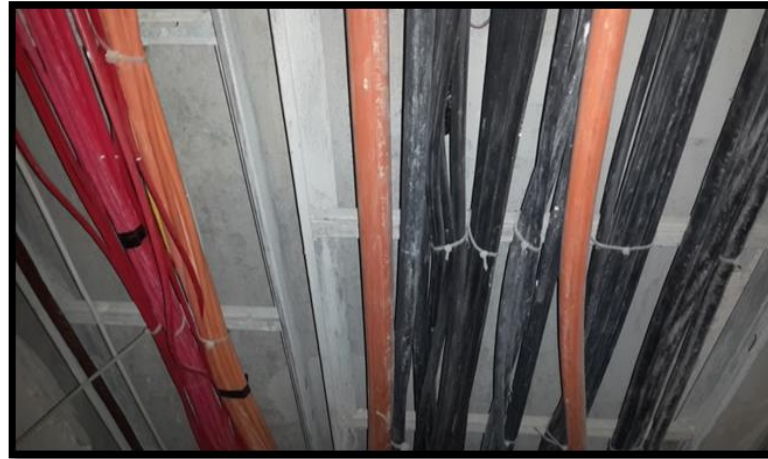
- Elektrik şaftları ve kablo tavaları düzeltilmiştir.

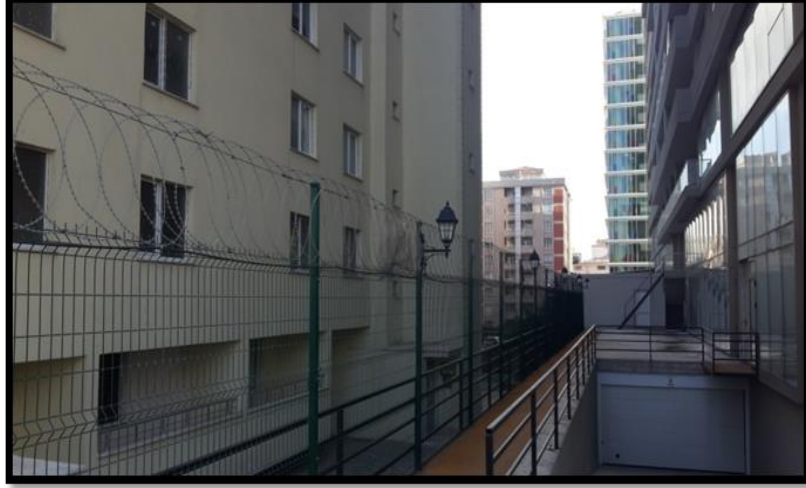
- Arka cepheye güvenlik amacıyla tel örgü yapılmıştır.

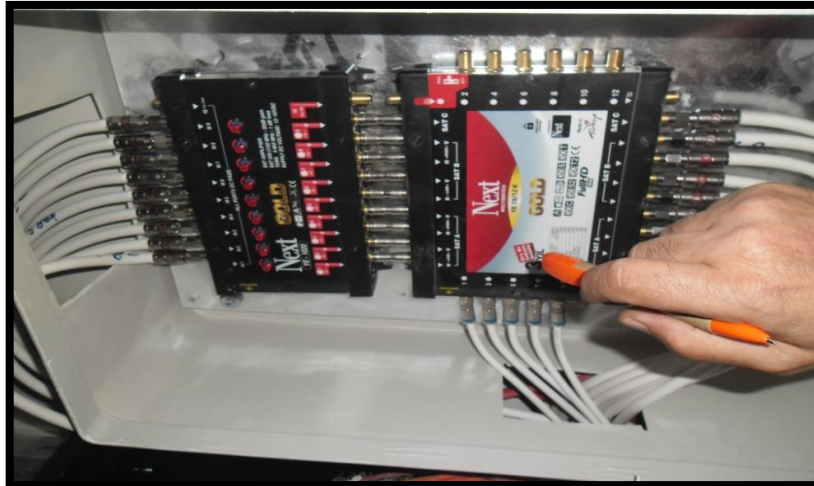
- Uydu anten sistemi çalışır hale getirilmiştir.

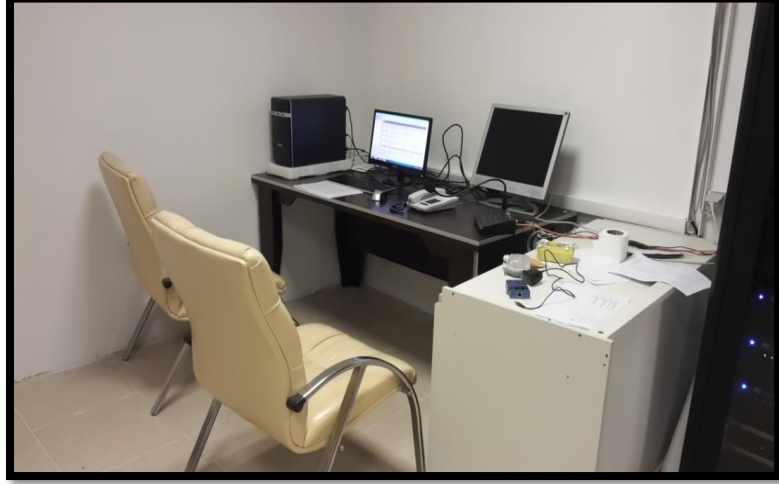
- Otomasyon sisteminin kablo eksiklikleri tamamlanmış, otomasyonun sisteme entegrasyonu sağlanmıştır. Tam olarak aktif duruma gelmesi için çalışmalar devam etmektedir.

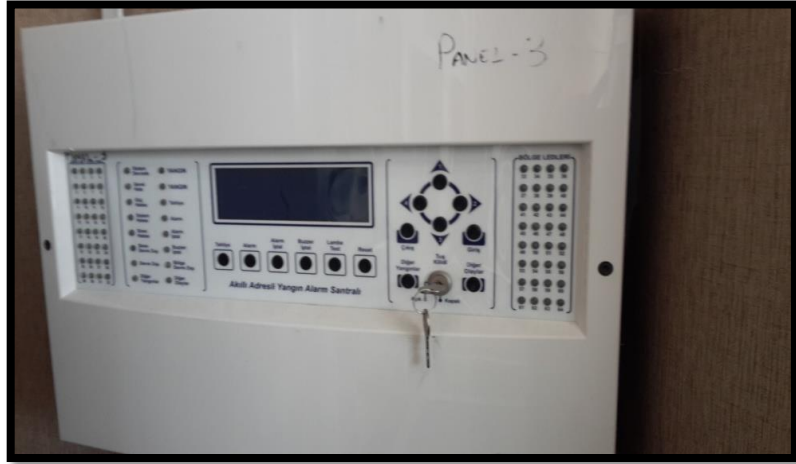
- Yangın alarm sistemi montajı yapılmıştır. Daire içi tadilatlar sonrası devreye alınıp eksiklikleri tamamlanacaktır.

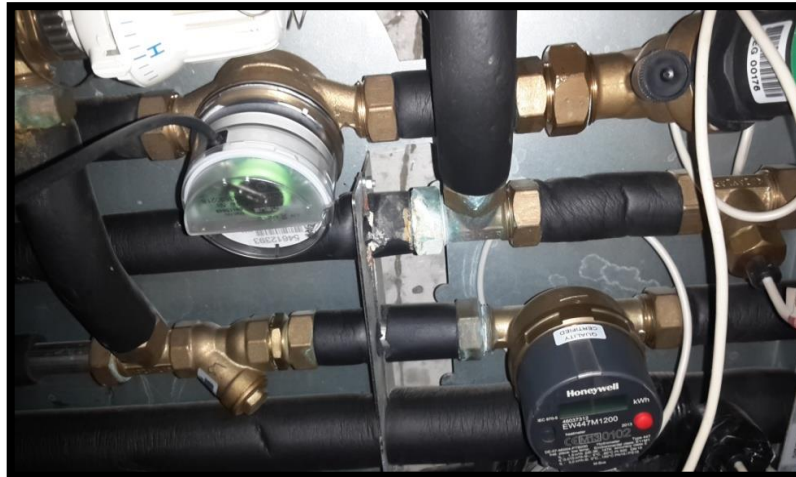
- Su kaçaklarını önleme çalışmaları tamamlanmıştır.

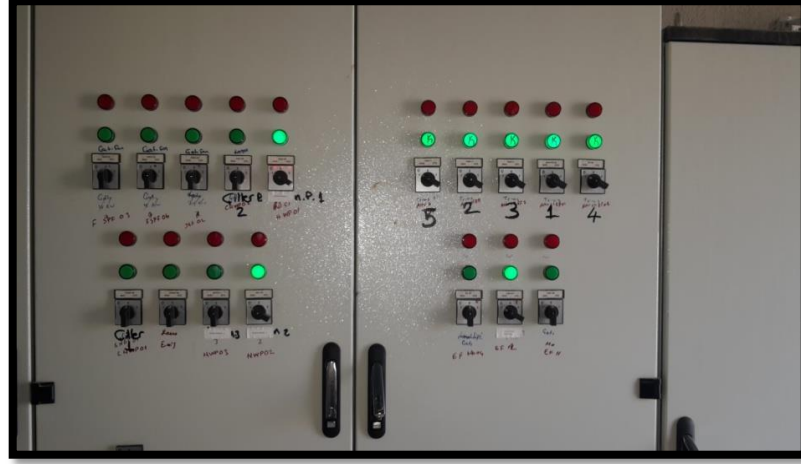
- Elektrik kompanze sistemi tüketime uygun hale getirilmiştir.

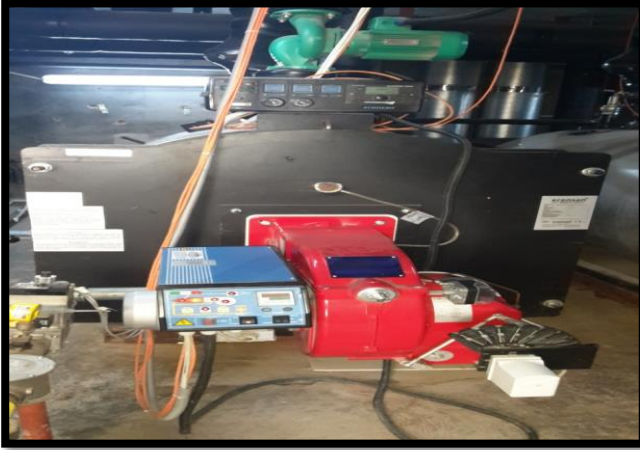
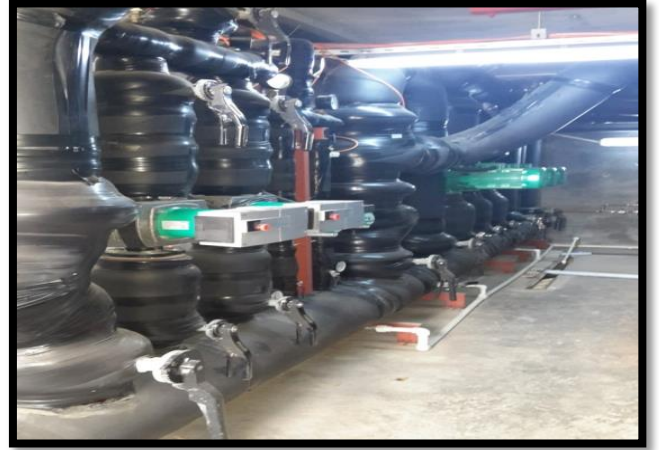
- Kazan dairesi eksiklikler giderilerek çalışır hale getirilmiştir.

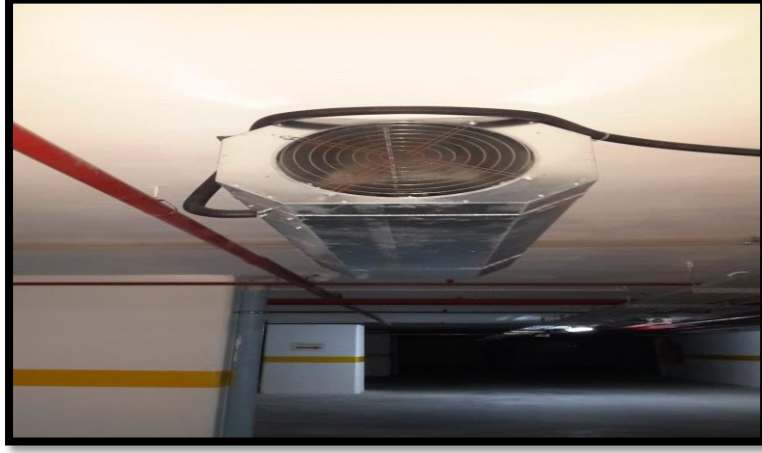
- Otopark yangın sistemine ait çıkış jet fanlarının bacaya uygun montajları yaptırılmıştır.

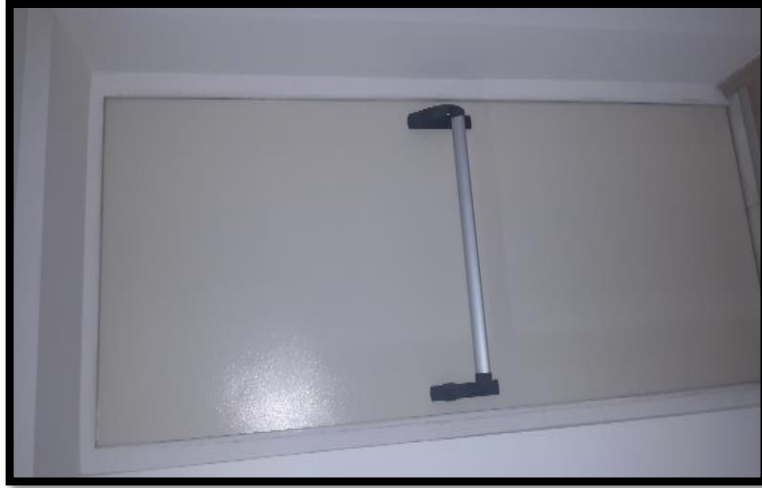
- Yangın kaçış kapılarının onarımları yapılmaktadır.

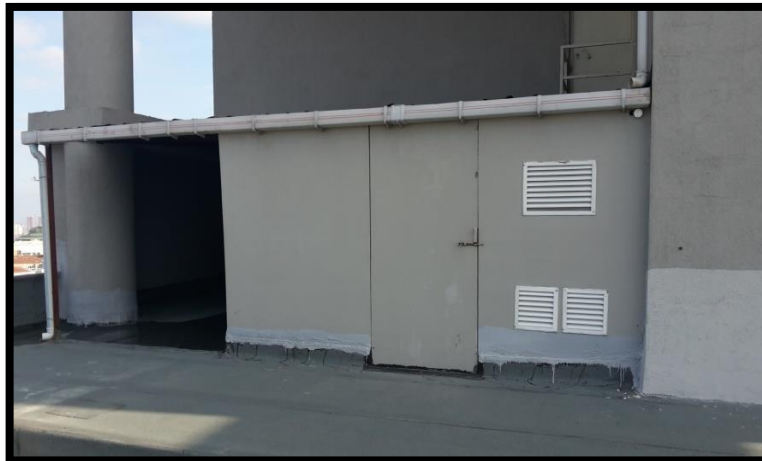
- Çatıda bulunan chiller ve kazan dairesi panolarının bulunduğu alan kapatılmış, oda haline getirilen kısmın çatı izolasyonu yapılmıştır.

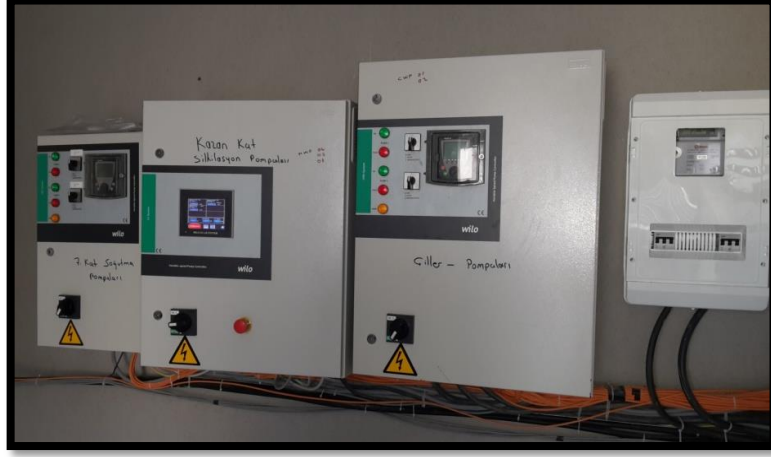
- B Bloğun çatısında bulunan chiller gruplarının ve kazan dairesinin panolarındaki hasarlı sürücüler değiştirilmiştir.

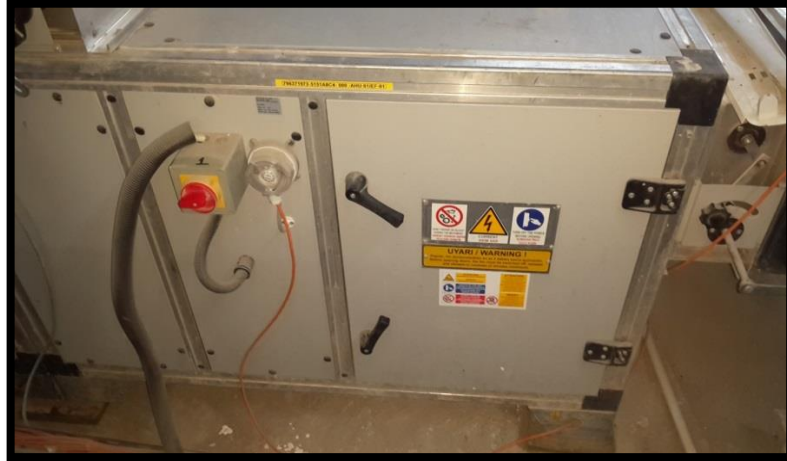
- Klima santralleri devreye alınmıştır.

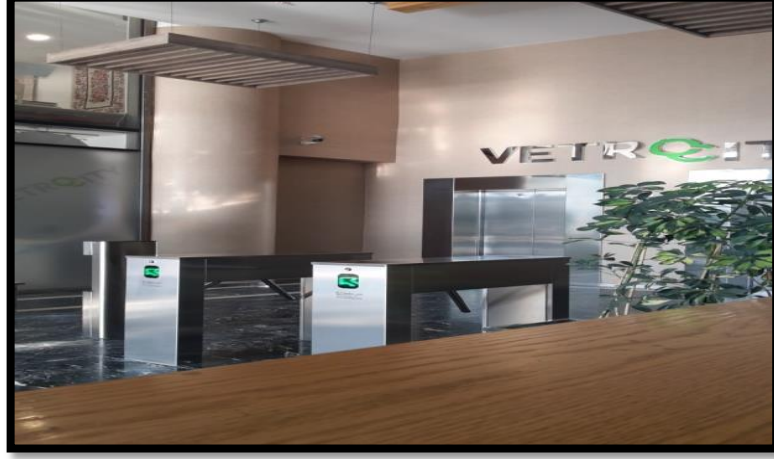
- Resepsiyon girişlerine turnikeler ve kart okuma sistemleri kurulmuştur.

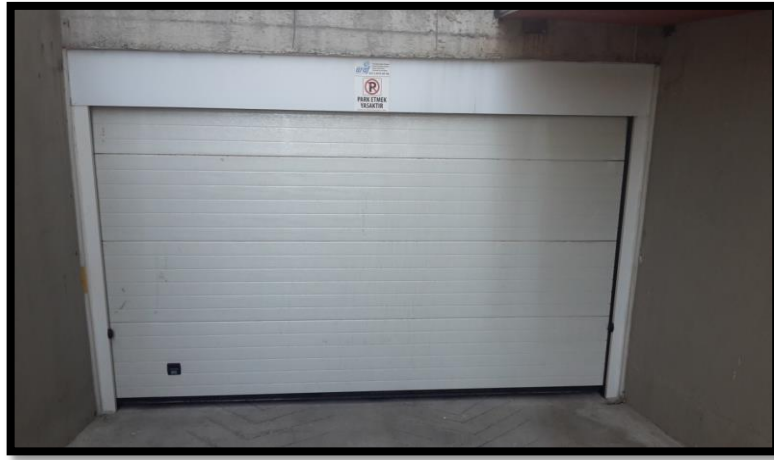
- Resepsiyon ve sistem odalarına bilgisayar alınmış ve sistemlerin yüklenmesi (otomasyon-kemare-OGS) yapılmıştır.
- Otopark giriş ve çıkış kapıları yenilenmiştir.

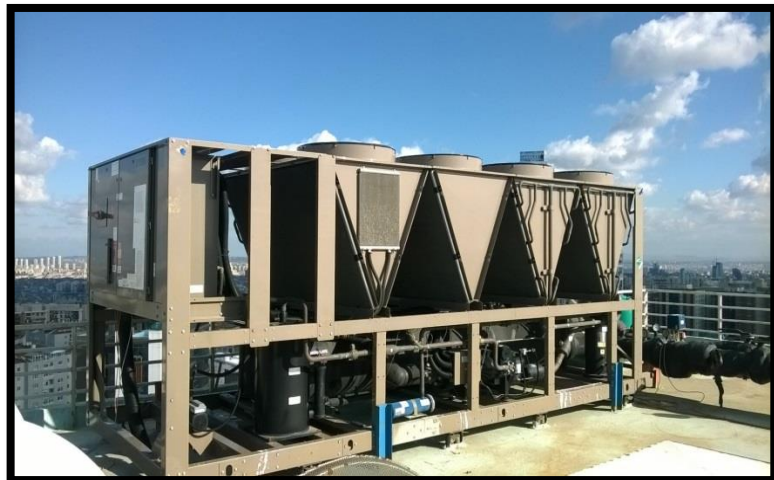
- Chiller gruplarının kışlık bakımları yaptırılmıştır.

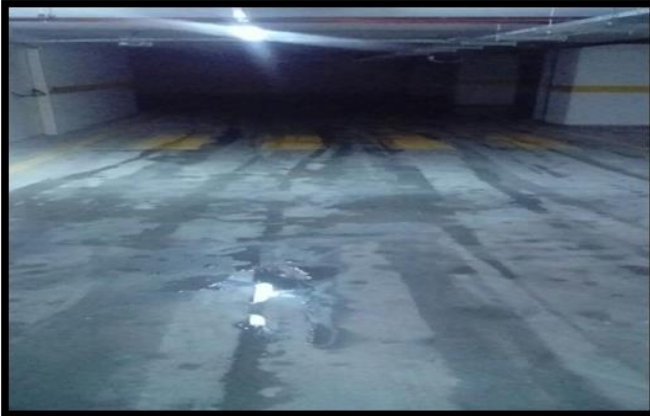
- Otoparklar binicili otomat ile yıkanıp, temizlenmiştir.
